## La Iglesia Matriz de Jauja. Proceso histórico y de cambio arquitectónico en una dinámica regional

## **The Jauja Mother Church. Historical Process and Architectural Change within a Regional Dynamic**

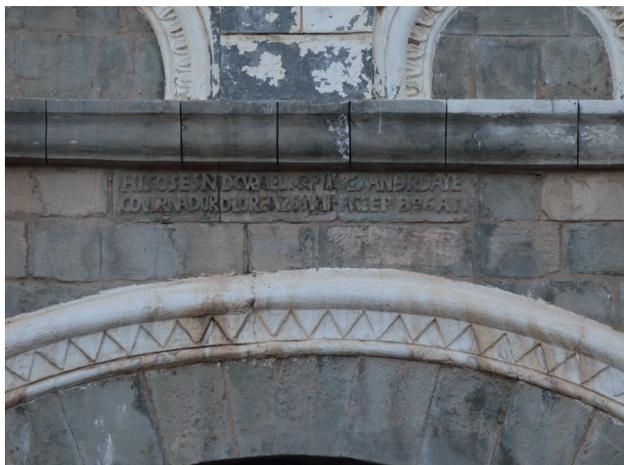
IMAGEN 1. Detalle del frontis de la iglesia de Jauja: «Hizose siendo cura el Reverendo Padre Lector Fray Manuel Rueda i Gobernador Lorenzo Surisac. Setiembre 1696». Fuente: fotografía del autor.

En el frontispicio de la Iglesia Matriz de Jauja existe una inscripción pétreo en la parte superior de la puerta que señala: «Hizose siendo cura el Reverendo Padre Lector Fray Manuel Rueda i Gobernador Lorenzo Surisac. Setiembre 1696» (cfr. Espinosa, 1964, p. 222), la misma que hoy en día es posible de apreciar (véase imagen 1), lo que sugiere que en este año se realizó una de las primeras intervenciones a su estructura, luego de poco más de un siglo de haber sido construida. La historicidad del dato se corrobora en el hecho de que el personaje aludido, don Lorenzo Surichac, fue cacique principal y gobernador del cacicazgo de Hatun Xauxa hacia finales del siglo XVII.<sup>5</sup>

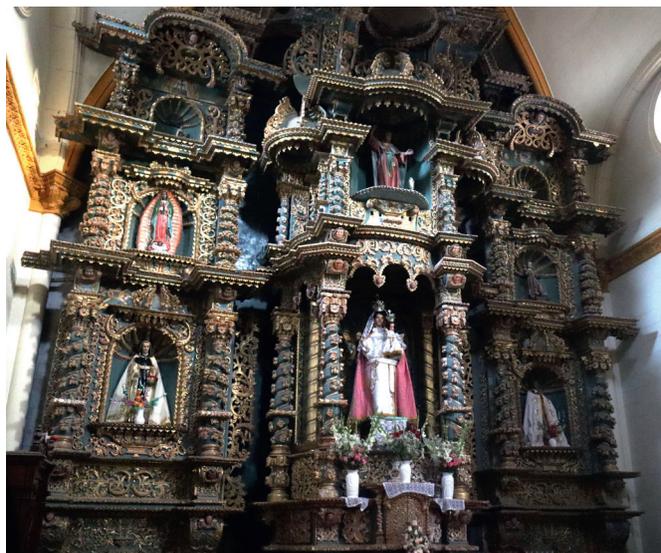
IMAGEN 2. Retablo de la Virgen del Rosario de Jauja.

El inicio de la construcción del retablo de la Virgen del Rosario (véase imagen 2) data de 1722, cuando se celebró un contrato para su realización entre los mayordomos de aquel momento, miembros de la cofradía de Nuestra Señora del Rosario, con los retablistas Juan Esteban Pérez y Severino Pérez, «padre e hijo, maestros del arte de ensamblar». De acuerdo con el documento que se ha localizado, los referidos deberían «haver y travajar un retablo de madera de cedro con tres cuerpos que coxa toda la testera frente, y pared de la capilla donde esta el Santísimo Bulto e ymagen de Nuestra Señora del Rosario la qual dicha obra y rretablo a de ser conforme a el dibujo que tenemos demostrado»,<sup>6</sup> que además debería terminarse en el lapso de dos años y por la suma de tres mil ochocientos pesos. El documento enfatiza que el trabajo debía hacerse «conforme al dicho dibujo sin que deje en cosa alguna obrado en perfeccion y en desdiciendo el dicho dibujo no se nos ha de pagar»,<sup>7</sup> lo que sugiere la importancia dada a los bocetos por parte de los contratistas, conforme a las tendencias del barroco de aquel momento.

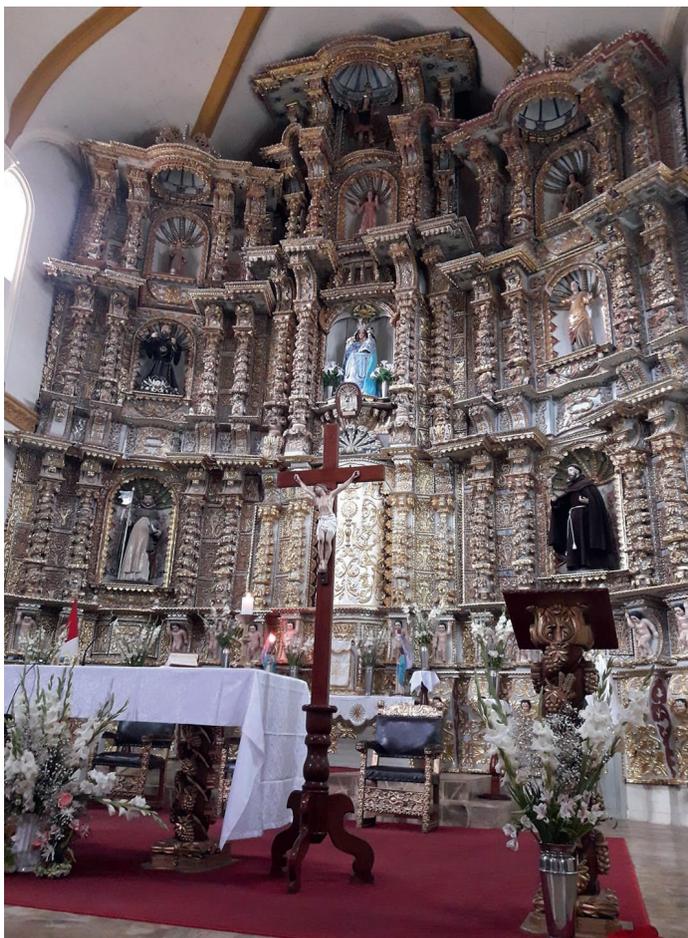
IMAGEN 3. Retablo del altar mayor de la iglesia de Jauja.  
Fuente: Fotografía de Deyvis Rivera.

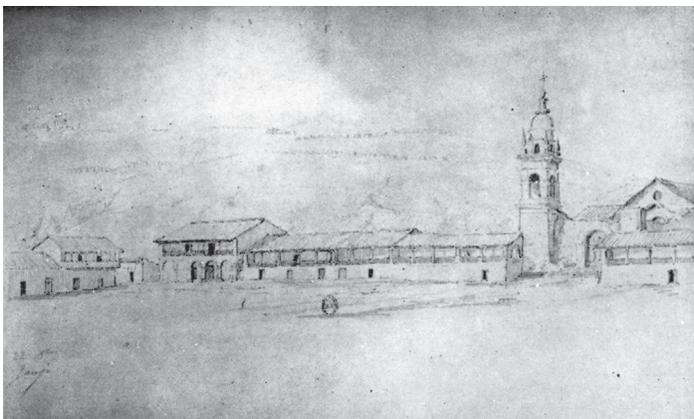
IMAGEN 4. La plaza de Jauja, donde se aprecia la iglesia hacia 1838, según el apunte de Léonce Angrand.

Un ejemplo de ello es la misma reedificación que se hizo de la torre del lado de la epístola, faltante en la vista de las imágenes 4 y 5. De acuerdo a Rivera Martínez esta refacción se realizó en 1855, que fue el año cuando se hicieron algunas intervenciones en el templo y en la que estuvo involucrado una autoridad política departamental, en este caso el prefecto. Esta intervención no había concluido en 1858, lo que se sabe a partir de las descripciones de la ciudad que hizo Raimondi tras su paso por la ciudad. En 1875 el viajero Charles Wiener también pasó por Jauja y realizó un dibujo de su plaza, en este se aprecia que la iglesia contaba con dos torres, la edificación que estaba a su delante a la izquierda había sido removida y la plaza era un espacio abierto (Rivera Martínez, 1968, pp. 166, 173).<sup>17</sup>

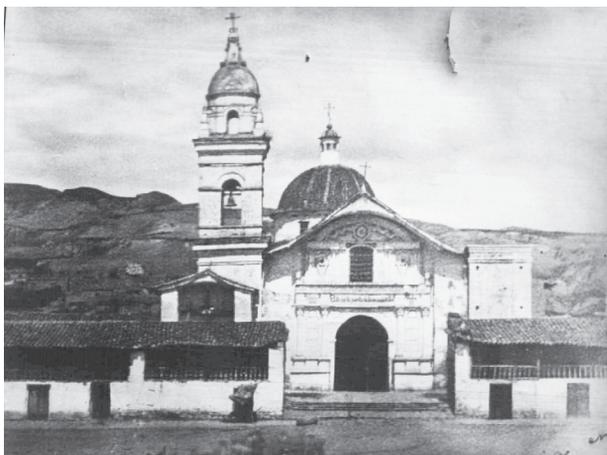
IMAGEN 5. La iglesia primitiva de Jauja hacia 1842.  
Fuente: Colección de la Biblioteca Municipal de Jauja.

En efecto, una fotografía de 1842 (imagen 5) —la primera que se conoce de Jauja— tiene una notable similitud al dibujo de Angrand. En esta imagen se aprecia el cabildo al costado de la fachada de la iglesia, a continuo de unas pulperías. Se puede distinguir, además, solo una torre. Se aprecia, al costado izquierdo de la fachada, una pequeña construcción, cuya función no se ha podido determinar. Esta fotografía es la imagen más próxima que se tiene de la iglesia primitiva y su antigua fisonomía. A partir de los datos que se mostrarán más adelante se

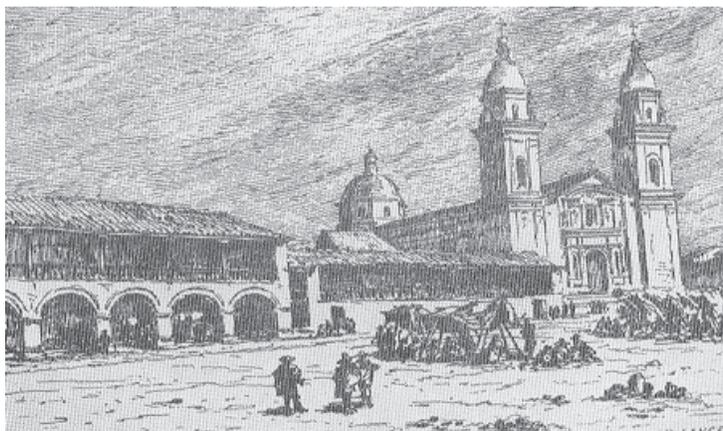
IMAGEN 6. Apunte de Charles Wiener sobre la iglesia de Jauja hacia 1875.

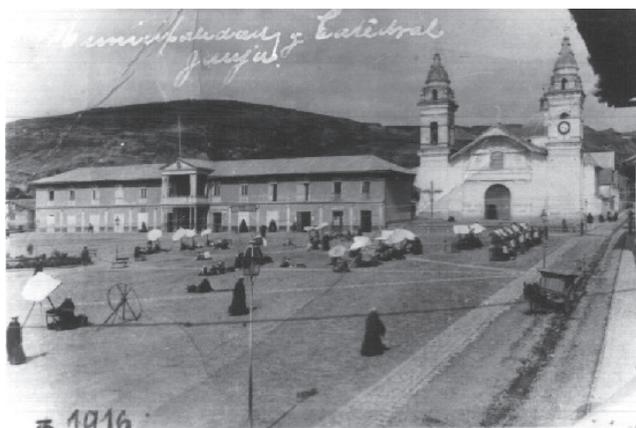
IMAGEN 7. La Iglesia Matriz de Jauja hacia 1916, antes de la intervención de los canónigos regulares de la Inmaculada Concepción.

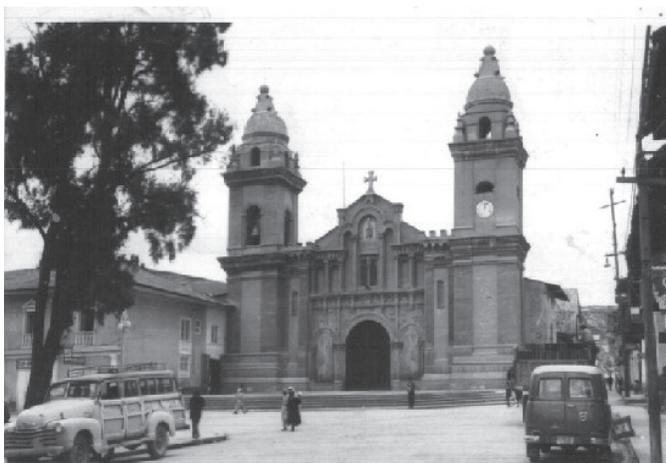
IMAGEN 8. La Iglesia Matriz de Jauja luego de la intervención de los canónigos regulares de la Inmaculada Concepción.  
Fuente: Colección de la Biblioteca Municipal de Jauja.

En la primera fase el aspecto más notorio fue revestimiento de la fachada que se hizo utilizando mortero de cemento.<sup>20</sup> Los detalles más saltantes del conjunto son los ángeles en alto relieve, un trabajo encargado a Wenceslao Hinostroza, un artista reconocido de la localidad; un cuadro de mosaicos venecianos con la representación de la Virgen del Rosario, que se ubicó en la parte superior de la frontispicio; y «otros detalles inspirados en el estilo románico como columnas, capiteles, cornisas y torreones estilizados» (Rodríguez, 2002, p. 10). No obstante, otros autores, como monseñor Berroa (1934, p. 310), señalan que la nueva iglesia era de estilo gótico, simulándose cortes de piedra labrada que le daba aspecto de un edificio de granito y era la mejor de todo el centro, según su punto de vista. Pero esta definición parece no ser precisa, lo que en parte se puede corroborar con los elementos existentes en la realidad. La Dirección Desconcentrada de Cultura de Junín (2016, p. 29) la reconoce como una iglesia colonial mestiza de estilo renacentista y cuya fachada es de «estilo neo románico con pilastras adosadas».

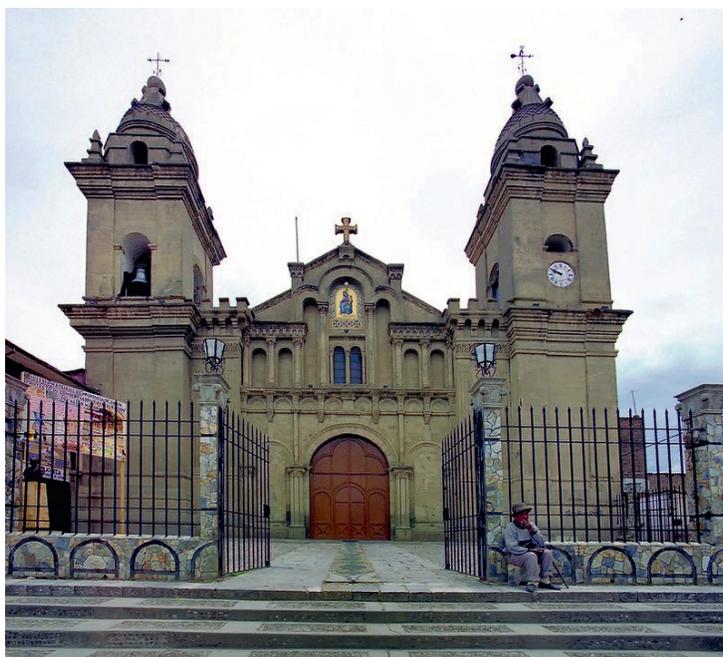
IMAGEN 9. Vista de la Iglesia Matriz de Jauja, principios del presente siglo.

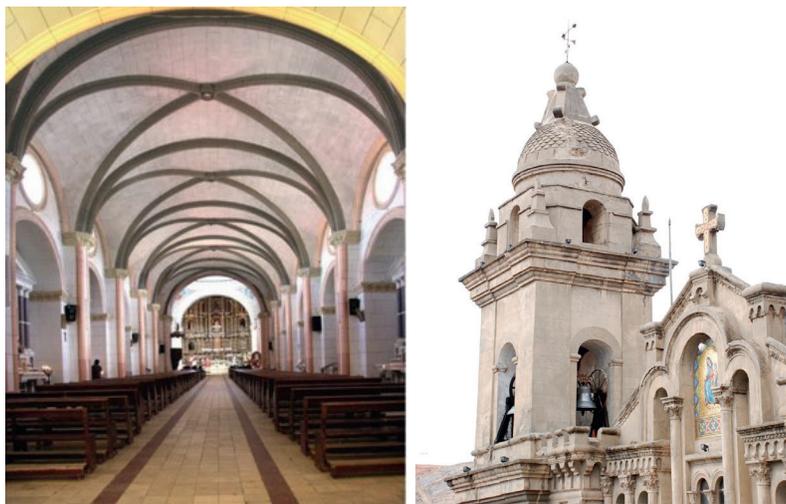
IMAGEN 10. Detalles de la parte interior y exterior del templo.

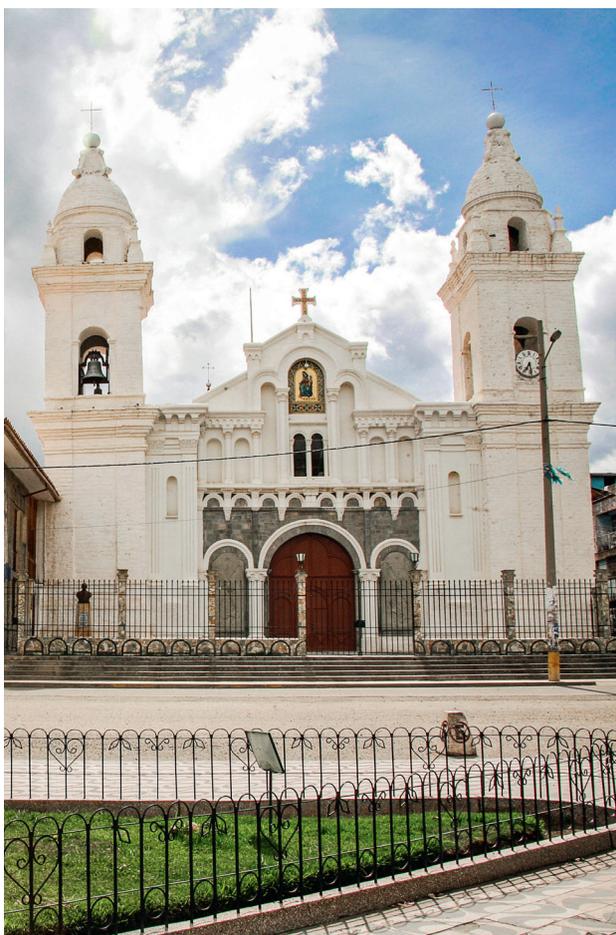
IMAGEN 11. Imagen de la fachada de la iglesia luego de la intervención del proyecto Jauja Monumental.

Una última modificación importante es la que se hizo como parte del proyecto Jauja Monumental en 2011. Este proyecto fue impulsado por el Gobierno Regional de Junín y en el expediente se consideró como un componente la refacción de la iglesia, tanto a nivel de la fachada como a nivel de uno de los retablos, que en este caso fue el que se ubica frente al altar mayor. En la fachada se realizó una intervención importante al sacarle el revestimiento de cemento que tenía y que fue una de las alteraciones que habían hecho los canónigos regulares de la Inmaculada Concepción, en la idea de mostrar lo que sería la fachada primigenia. De este modo, se dio pase a un nuevo cambio, donde la fachada de la iglesia desde este momento sería de color blanco, siendo la que actualmente luce. En cuanto al retablo en cuestión se hizo un nuevo revestimiento de pan de oro, aunque no a toda la pieza, pero sí a las partes más visibles.<sup>30</sup>
